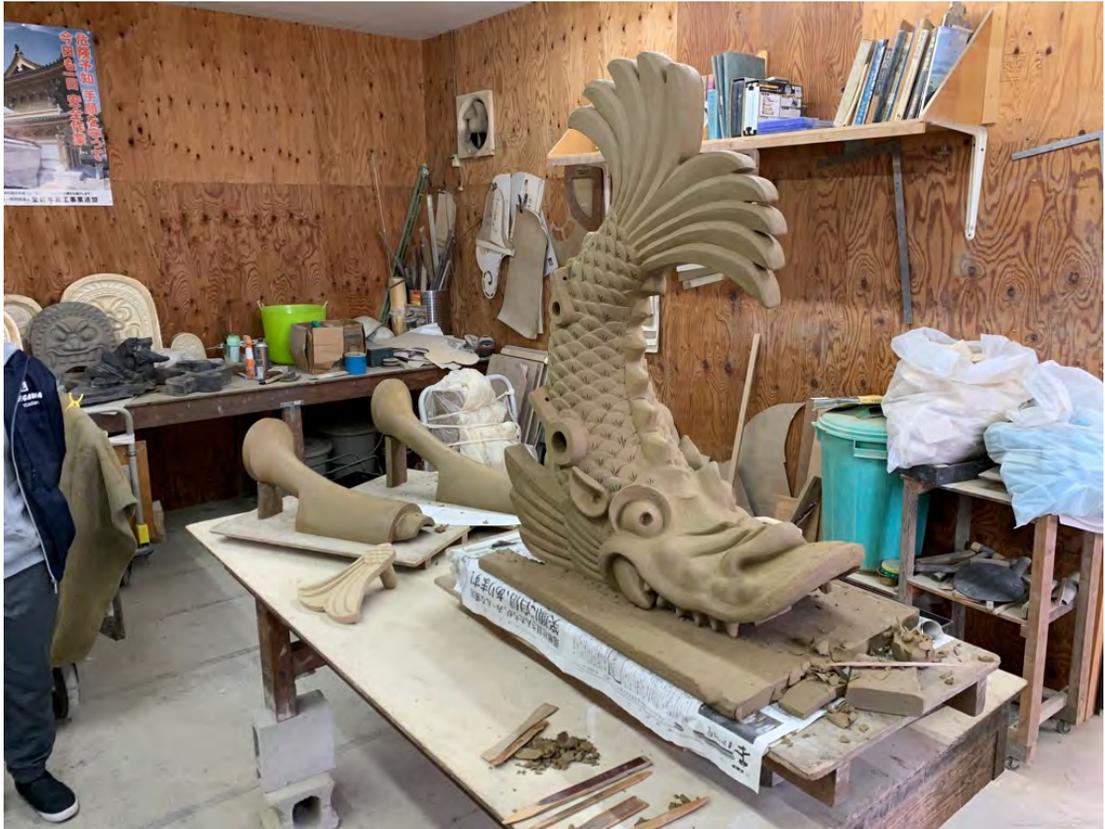
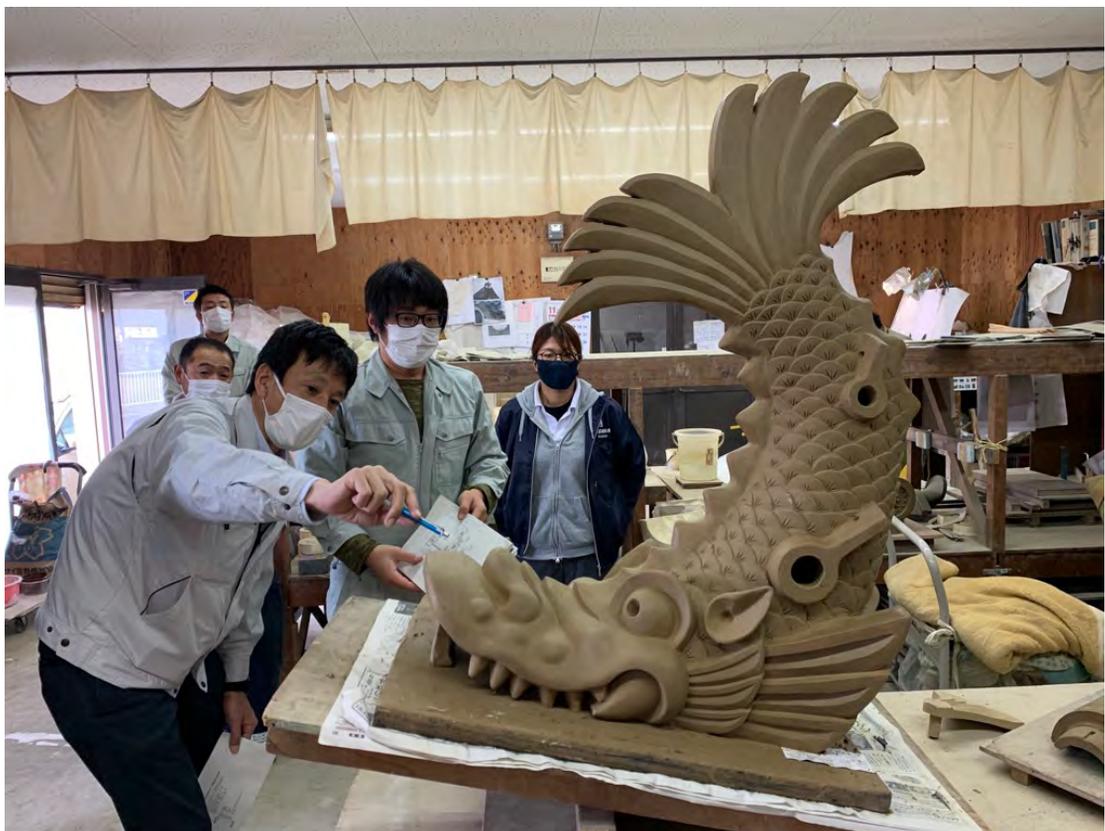
9月に半身で確認した鯪瓦粘土型を基に作成した試作品の検査を行いました。

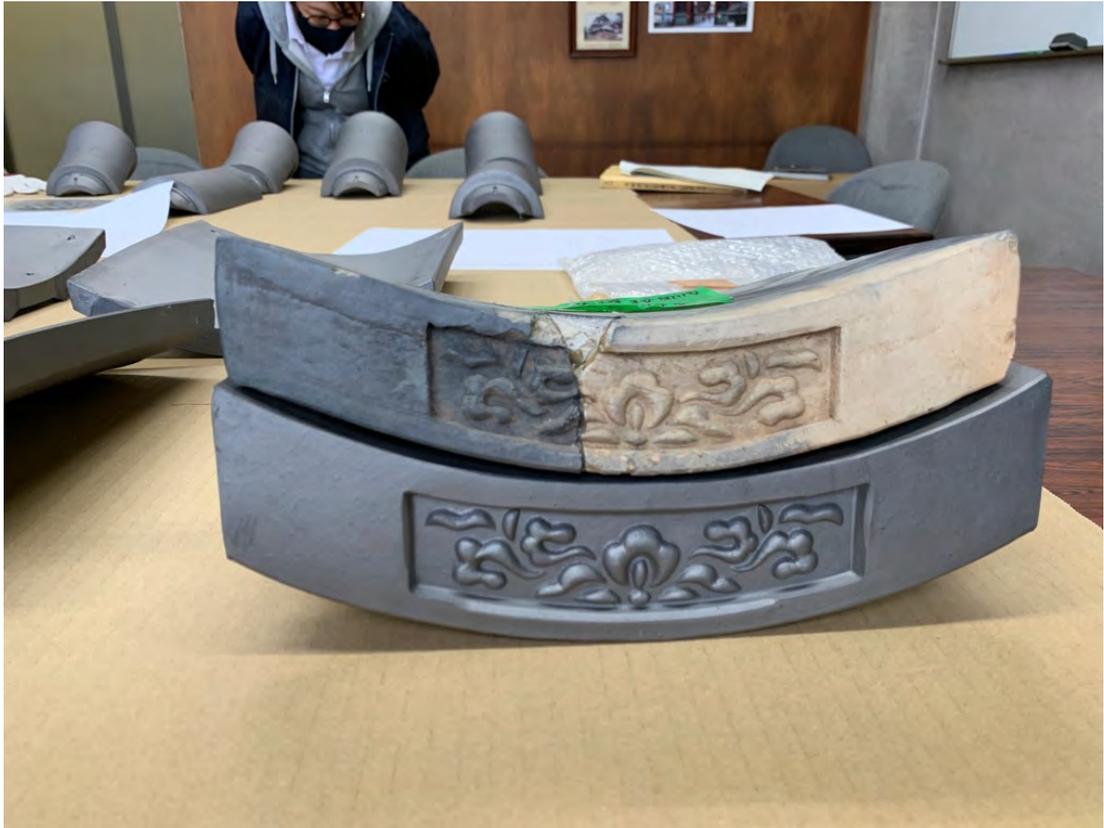
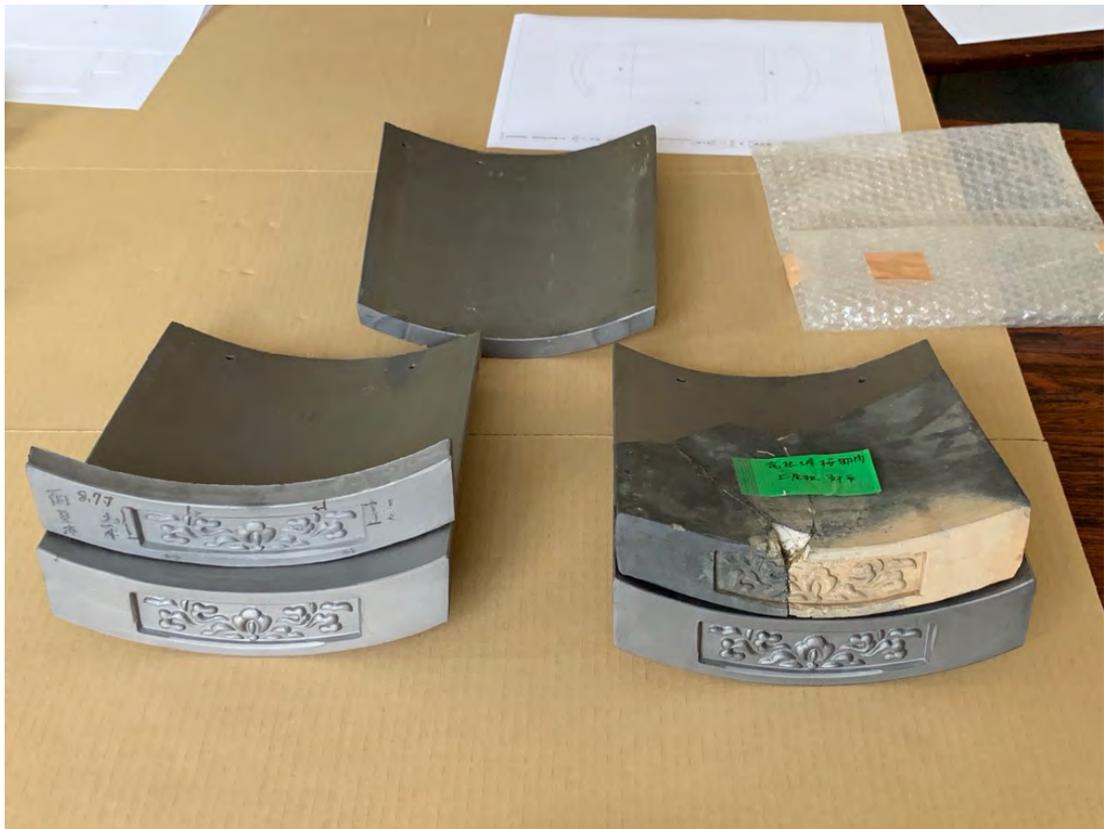
こちらも9月に確認した瓦当部分を基に瓦を焼き、試作品の検査を行いました。

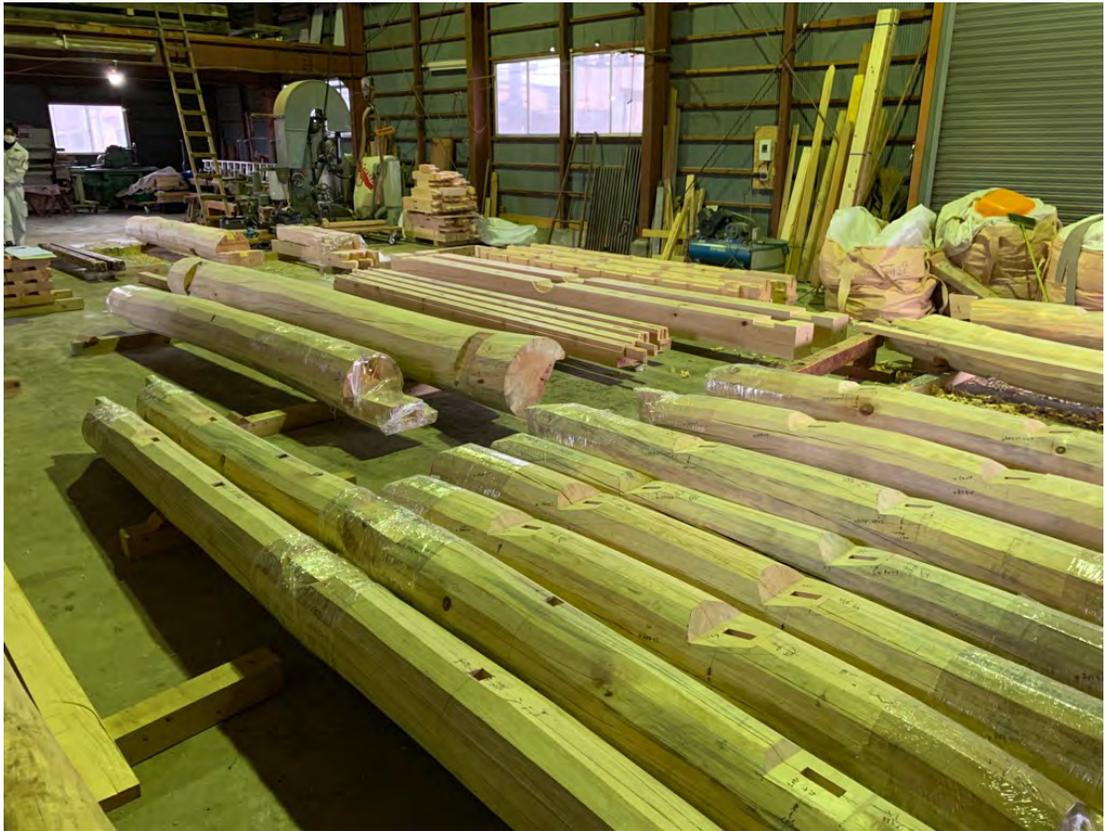
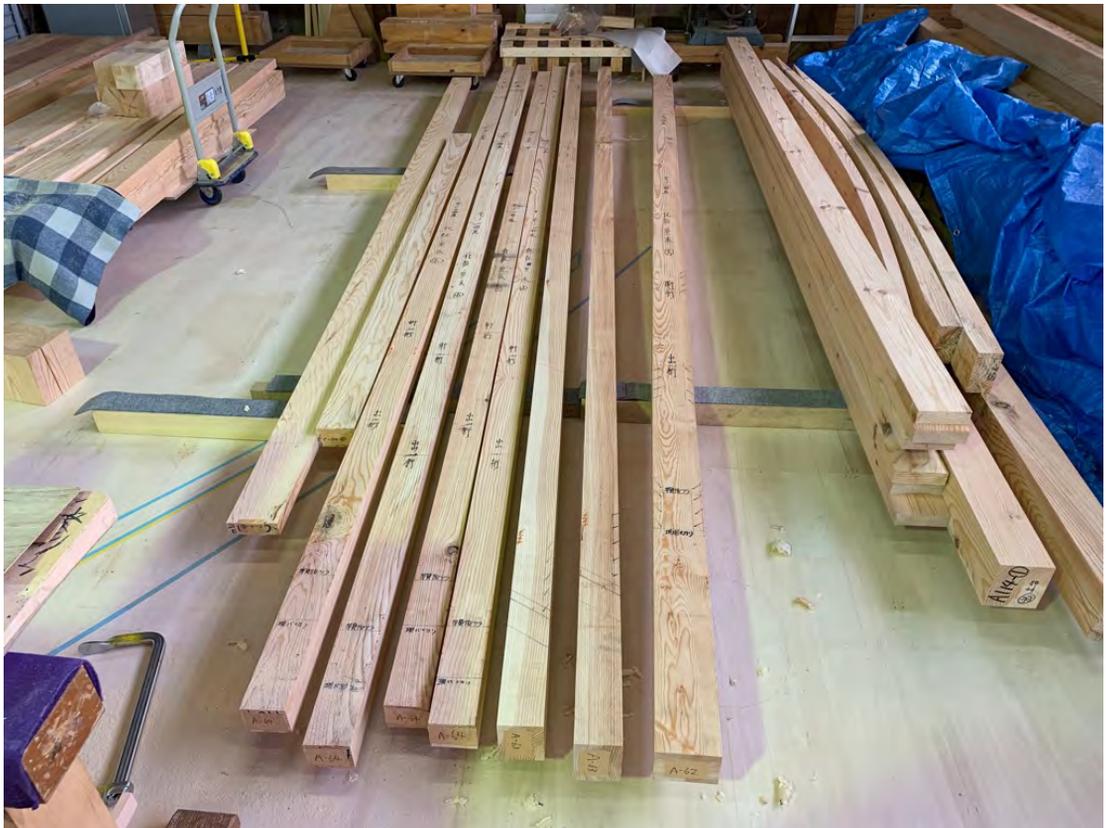
墨付け、加工を始めた木材です。【写真上:小屋組材、写真下:垂木】

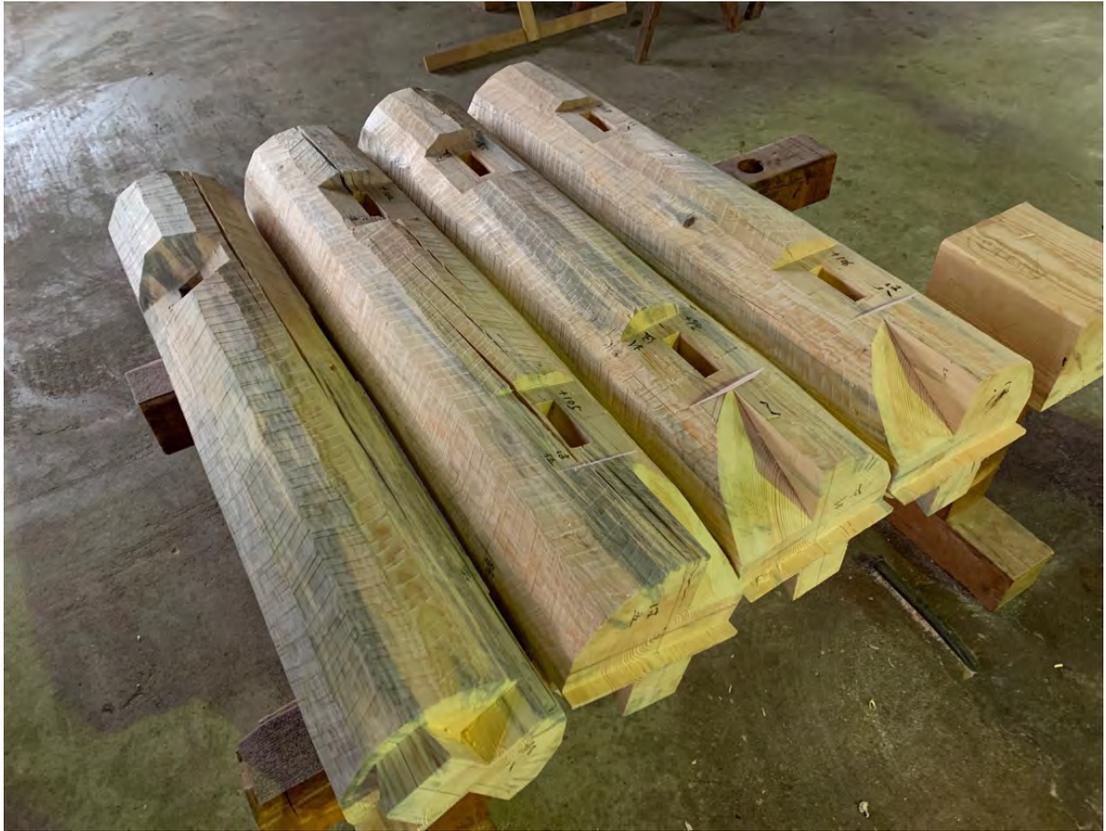
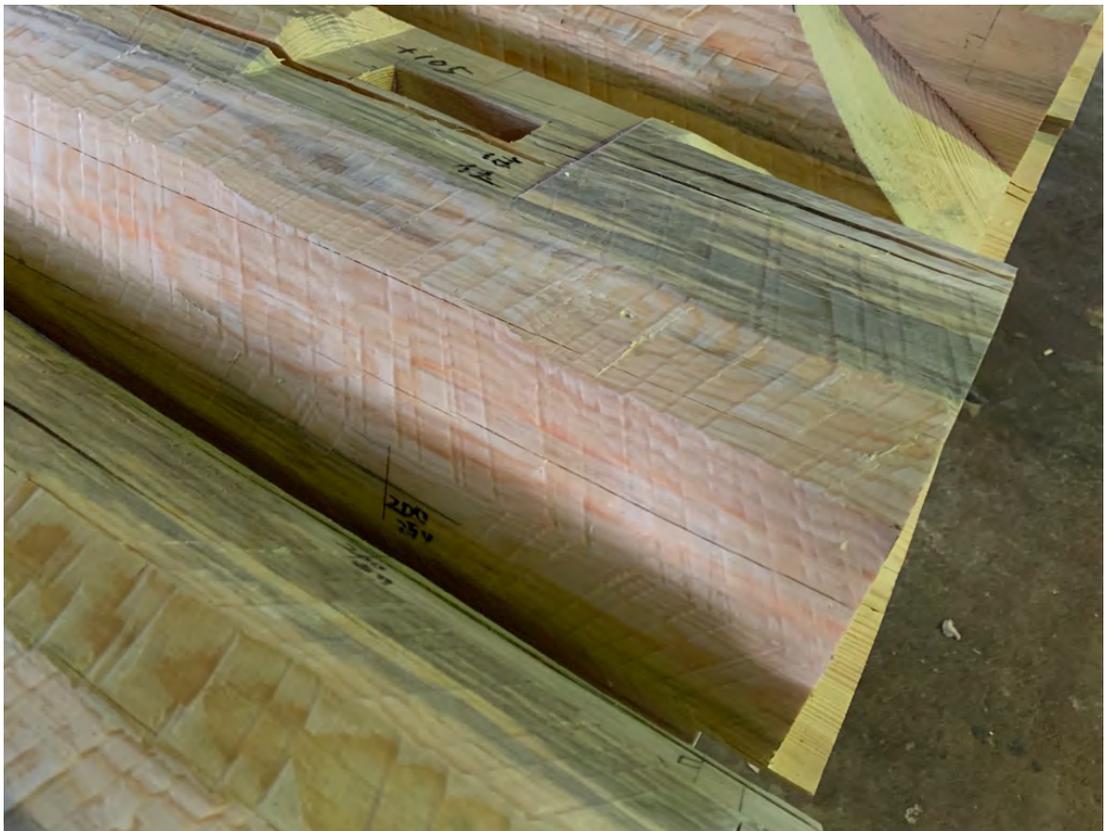
加工を始めた木材の仕上り(手斧)程度の確認を行いました。

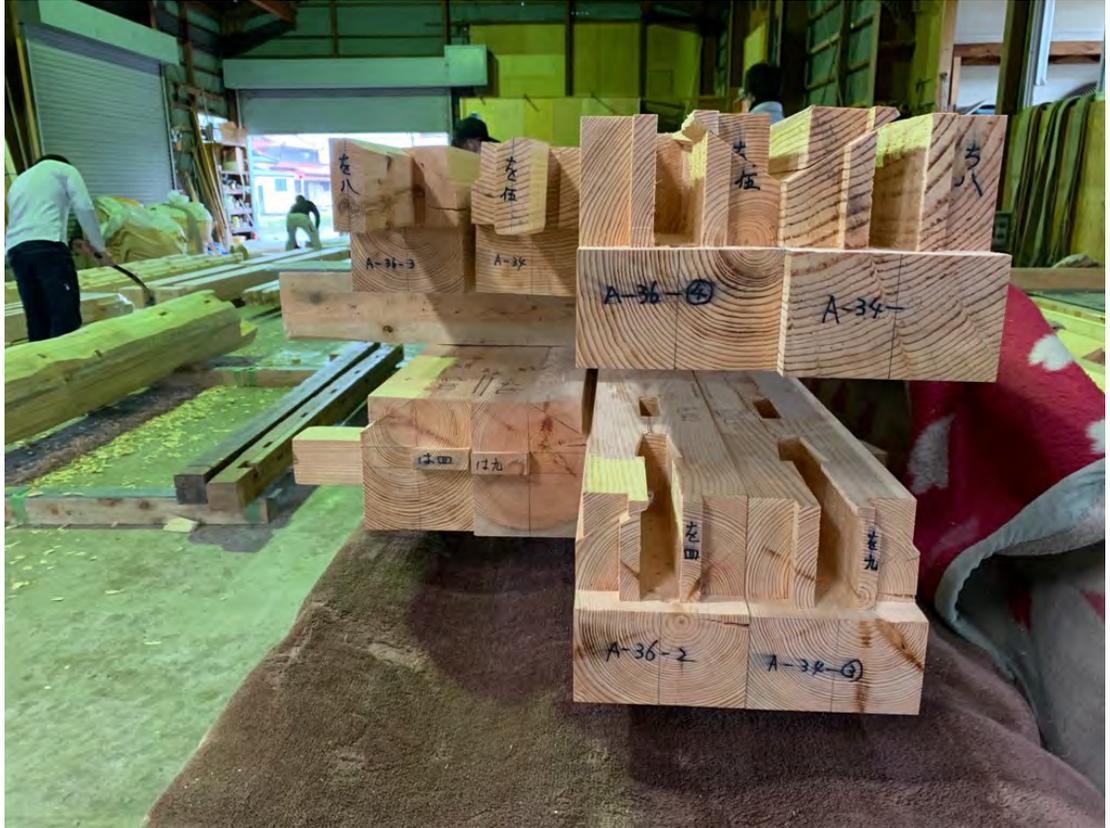
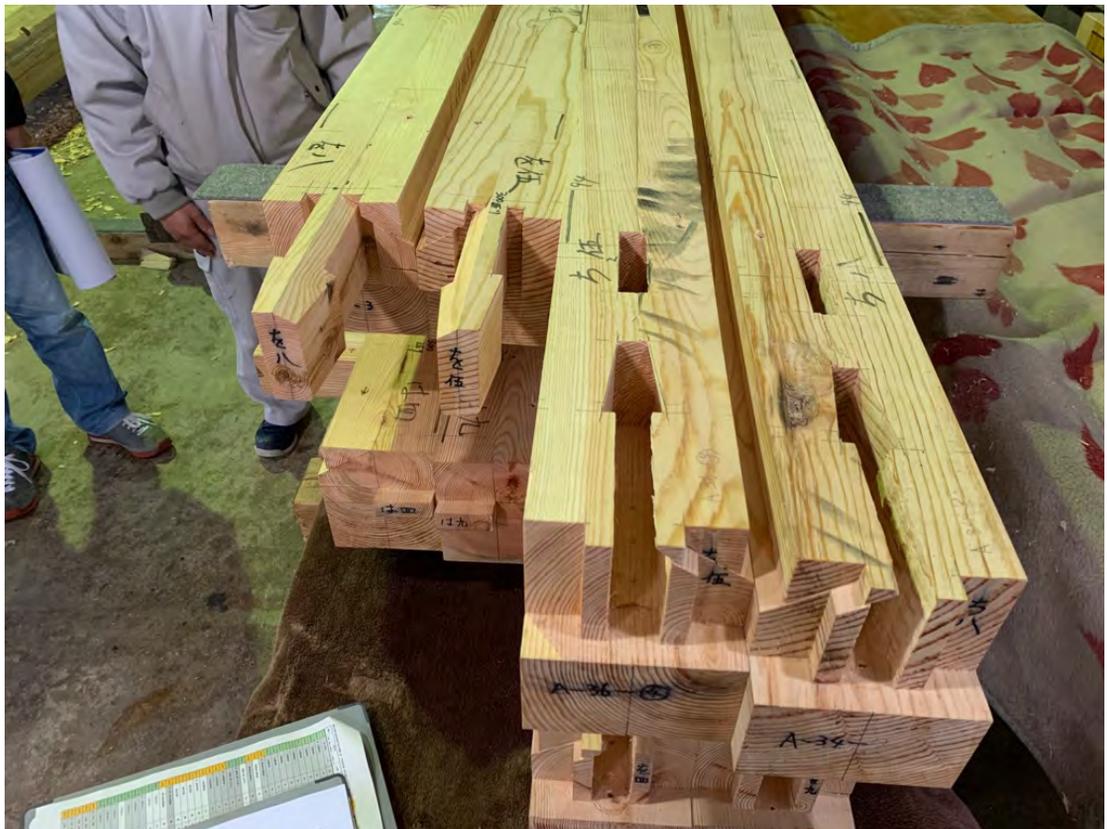
仕口加工状況の確認を行いました。

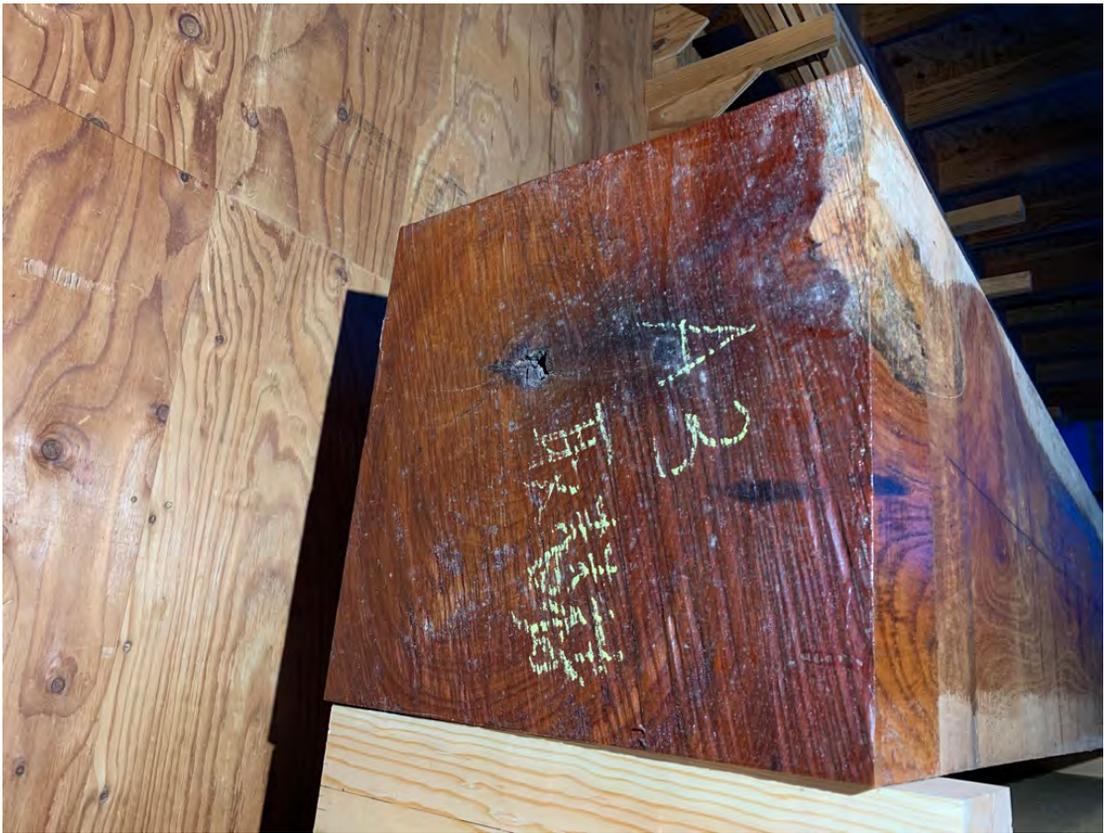
検査に合格した材料でも、乾燥期間中や加工を始めると割れや捻れが確認され、新たに取替材を確保する必要があります。自然素材を扱う難しい所です。

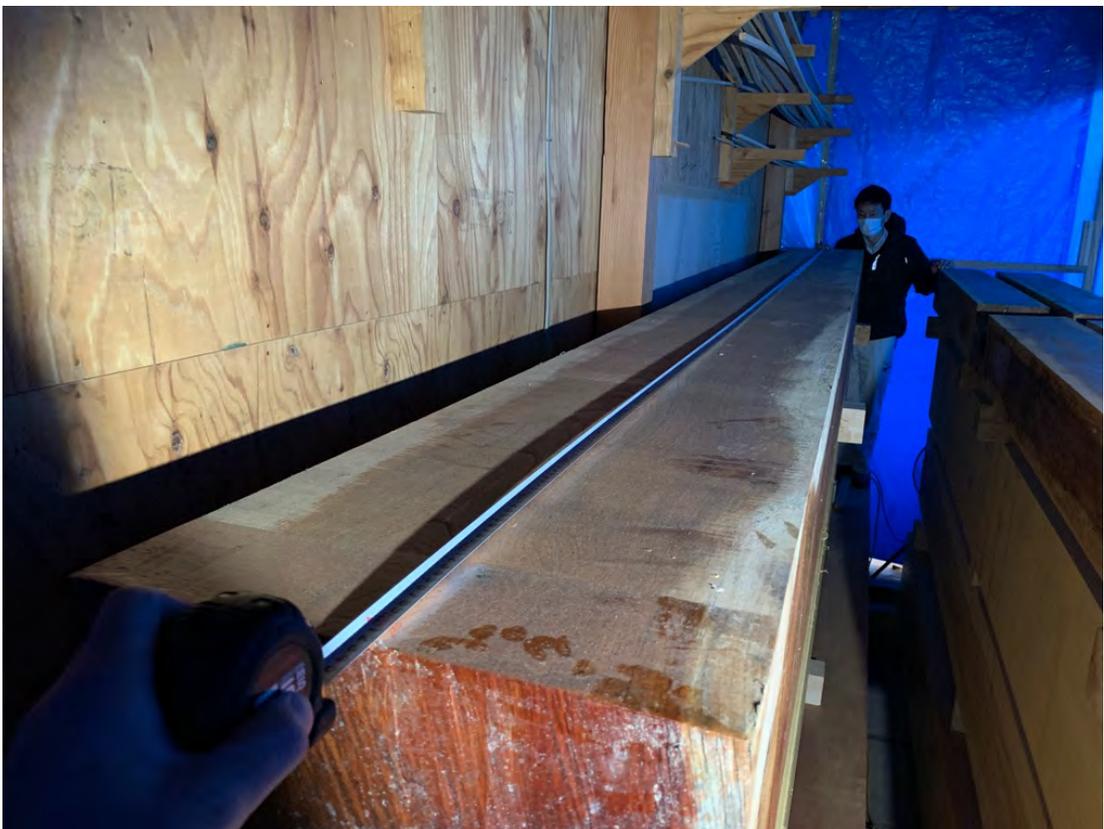
取替材についても材料の品位を確認し、含水率が高い材料については、室内に保管場所を確保し、乾燥を行っています。
