### ●工事状況

### 定点写真

### 「家康号」フロアクライミング

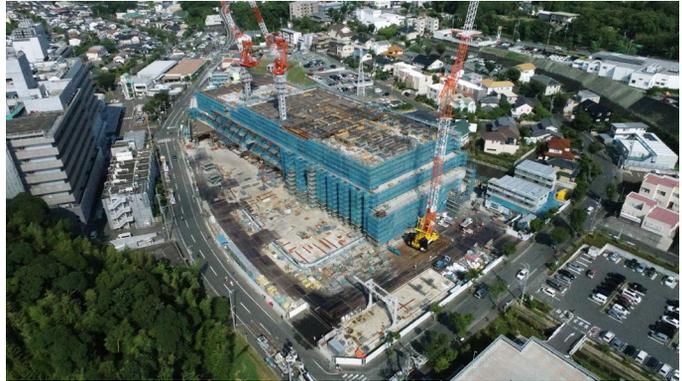
5階床の躯体工事も終わりを迎え、高層部では6階床の工事、建屋北側の低層部では鉄骨建方の工事が始まりました。建屋の東側では地面を掘削し、発電機燃料貯蔵等へ使用されるオイルタンクの据付工事が行われる等、今までは上へ上へと進んでいた工事も、8月からは水平方向へと広がりを見せています。建屋内では内装・設備工事が進行中ですが、ボイラー等の大型機械の搬入や煙突の工事もあり、建物に病院としての機能を与える準備が進んでいます。まだまだ暑い日が続いていますが、これからも気を引き締め、無事故無災害で工事を進めていきます。

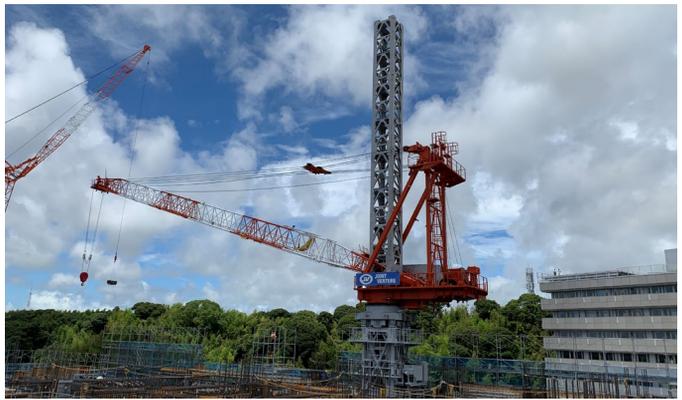
かわら版で以前紹介させて頂き、クリスマスのイルミネーションでも活躍した、『家康号』こと350tタワークレーン(TC)が免震階から4階床に着床しました(フロアクライミング)。今回行ったフロアクライミングは、着床階の4階梁と反力を受ける5階梁と3階梁に補強を行い、ベースとマストを上昇させ、着床階に設置する工事です。イメージは台座ごとTC自身で建物内をよじ登るイメージです。TCの作業は躯体工事・ヘリポート工事・設備機器搬入が終わり、外部足場を解体するまで続きます。引き続き安全に『家康号』には活躍してもらいたいです。
