### ●工事状況

### 定点写真

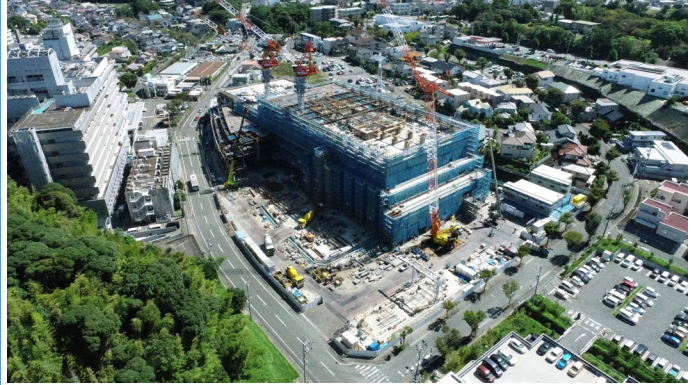
躯体工事も7階床の工事へ突入し、建屋の上棟まであと一息となりました。後発の建屋北側の躯体工事も進行し、建屋の最終形に近づいていく様子が見てとれます。仕上工事も、間仕切り壁などの内装工事だけではなく、外壁塗装やサッシ工事といった建物の外装に関わる工事が進んでおり、構造体の形以外の見た目にも工事進捗が現れています。
