●工事状況

●壁の向こうは・・・？（工事紹介）

現場作業の効率化！！PCコンクリート

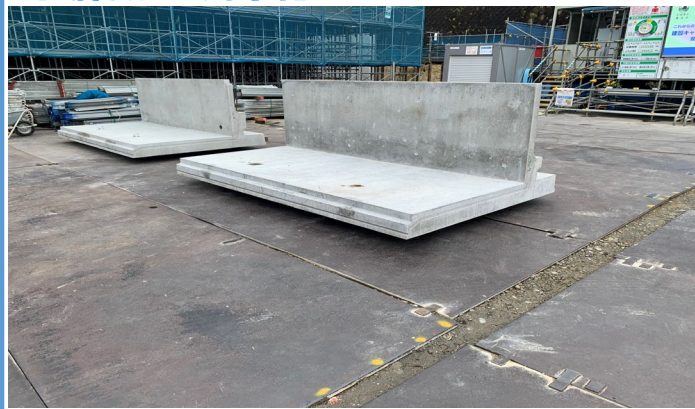
写真の部材はPCコンクリート（プレキャストコンクリート）部材と呼ばれます。工場で高品質なコンクリート部材を事前に製作し、部材を現場で組み合わせて固定することで建物をつくります。

PCコンクリート部材は特に現場で製作しにくい形状の製作に力を発揮します。PCコンクリートは工場で製作できるため、床上で、時には向きを回転させることで、施工しやすい状況を用意できるのです。今回は特殊な形状のバルコニー部分（例えば西面の2階外壁に見えています）をPCコンクリートとしたことで、短工期化を実現しています。
