●工事状況

●壁の向こうは・・・？（工事紹介）

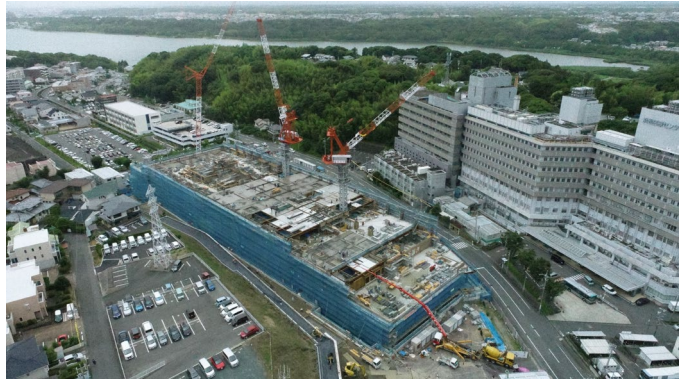
定点写真

4階床の躯体工事も終盤に差し掛かり、南側の高台側から見ても建物が見えるほどに、現場に高さが出てきました。7月にはタワークレーン（家康号）がさらに上部にせり上がるため（クライミングと呼ばれます）、より高さを感じられるようになります。また、内装工事の方も着々と進んでいます。1階では、型枠・支保工解体が終わり、防水工事、耐火被覆工事などの工事も順調に進んでいます。内装工事でも本格的に始まったこともあり、協力業者の方々が増えてきましたが、安全を第一に考え、無事故無災害で工事を進めてまいります。

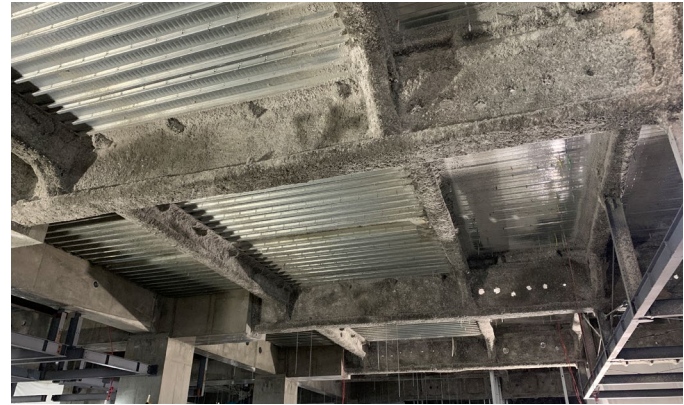
皆さんは主に立体駐車場等の天井を見た時に、右の写真のような光景を目にしたことがあるのではないのでしょうか。これは“耐火被覆”と呼ばれ、構造体である鉄骨を火災時の熱から守る役割があります。鉄骨は火災時の熱に弱く、350～500℃以上になると次第に軟化し、建物の荷重によって床が落ちたり、鉄骨が曲がって倒壊する恐れがあります。耐火被覆とは、鉄骨を耐火材で包み込むことにより、火災時の熱から鉄骨を守り、建築物の強度を保つ為のもので、避難時に建物が倒壊するのを防ぎ、人命を安全に保護するための極めて重要な工事なのです。

これは一体…？熱から建物を守ります！
